COMPLETAMENTO DELLE INFRASTRUTTURE DI COLLEGAMENTO
TRA IL COMPARTO "A" E IL COMPARTO "B" DELLA ZONA
INDUSTRIALE AEROPORTO

PROGETTO ESECUTIVO

RELAZIONE GEOLOGICA

B.3.1
GEO-01

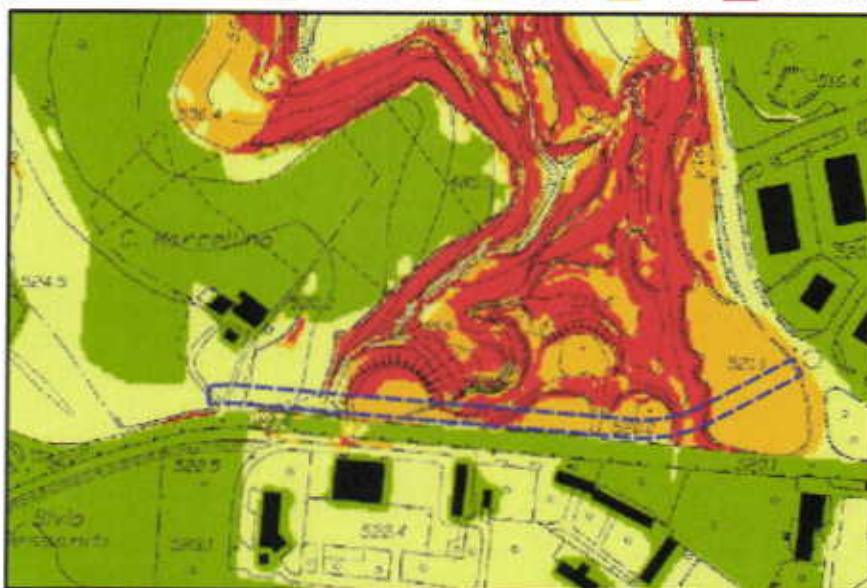
Fig. 3 - Stralcio della "Carta di suscettibilità da frana superficiale" allegata allo "Studio idraulico e geomorfologico per la definizione degli areali a rischio idrogeologico del territorio comunale" (scala 1:5.000).

grado di suscettibilità: ■ molto basso ■ basso ■ alto ■ molto alto

Le fig. 3 e 4 mostrano rispettivamente uno stralcio della "Carta della suscettibilità da frana superficiale" e della "Carta della suscettibilità da erosione areale intensa" redatte da quello studio, con le quali venne stimata la propensione dell'intero territorio comunale all'occorrenza di fenomeni di dissesto geomorfologico.

Ad ogni buon fine è bene specificare che questi due elaborati non abbiano mappato specifici fenomeni di dissesto, ma abbiano semplicemente discretizzato il territorio comunale in funzione del livello relativo di propensione all'occorrenza, in caso di eventi di pioggia di notevole intensità, dei due distinti tipi di dissesto (la *frana superficiale* e l'*erosione areale intensa*) che sono da considerarsi di "intensità" limitata e a pericolosità da moderata a media.

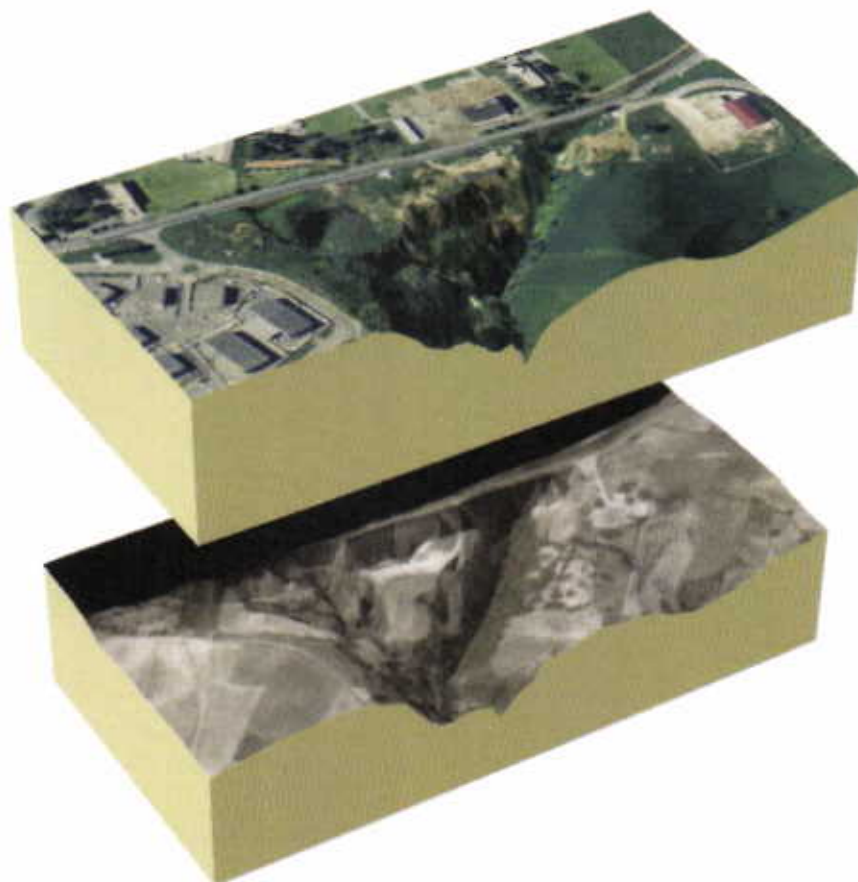
Fig. 8 – Confronto fra i DTM del 2009 e del 1981.

I *grid* ottenuti da tali operazioni, essendo rappresentativi dell'effettivo valore di quota della superficie topografica, consentirono di ottenere in automatico, con le funzioni tipiche dei GIS, un confronto fra i tre DTM,

mappando le variazioni relative di quota, ed evidenziando così le aree che hanno subito scavo e/o erosione, e quelle che sono state oggetto di riporto.

Ovviamente tali valutazioni si basarono sull'assunto che la superficie di riferimento del volo 1981, rappresentasse effettivamente i soli terreni di copertura naturale, senza sostanziali modifiche da parte dell'uomo.

Proprio il riferimento al volo del 1981, che riporta un'ampia "zona oscurata" in corrispondenza dell'Aeroporto, considerato all'epoca della ripresa "obiettivo sensibile", impedì l'analisi comparativa su tutta l'area a sud della S.P. n°17.
